**Důlní činnost a staré ekologické zátěže v okolí Vranové Lhoty a Staré  
Rovně**

Mining activities and old environmental burdens arend Vranová Lhota and Stará Roveň

Diplomová práce

Ostrava 2015

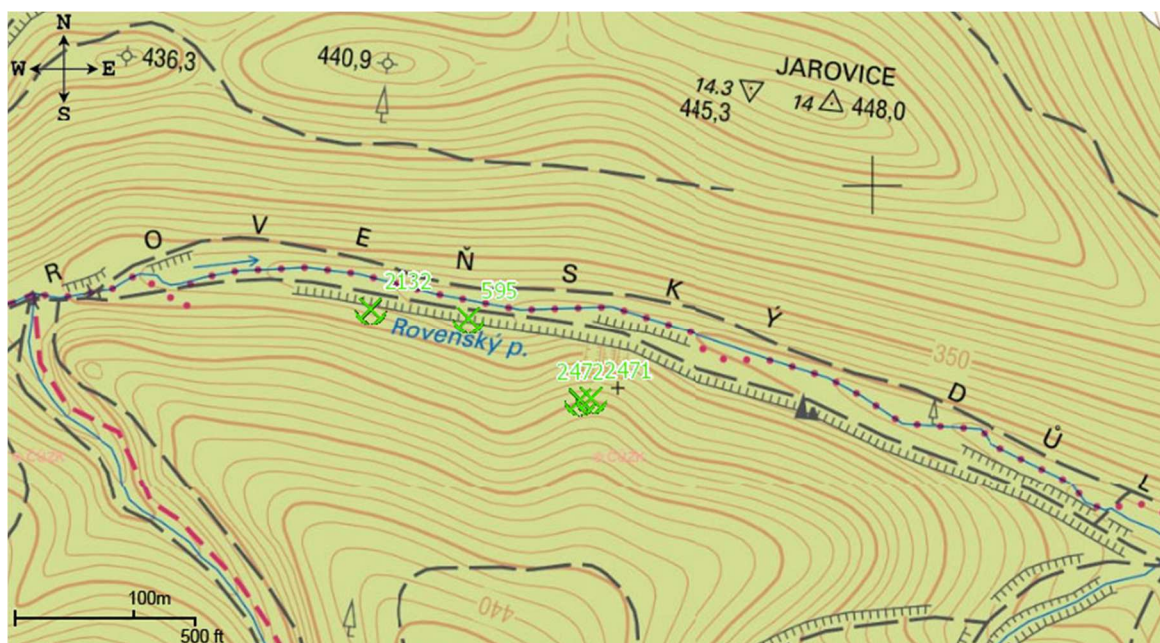
Obrázek 16: Detailní mapa starých oznámených báňských důlních děl v Roveňském dolu (zdroj: <http://mapy.geology.cz/GISViewer/?mapProjectId=3>, upravil Dostál Lukáš)

Nad těmito štolami směrem k Vranové Lhotě se nachází štola menších rozměrů č. 2471 a 2472 tyto dvě čísla pod sebou skrývají důlní dílo s menší boční dobývkou tzv. okénka 0,8 x 0,5 metru, které ústí až na povrch cca 8 metrů západně od hlavního vstupu do štolý. Délka hlavní štolý je cca 22 metrů a její profil dosahuje v nejprostornějších částech štolý šířky 8 metrů a výšky 6 metrů. Celá štola se svažuje v úhlu cca 50°. Na konci štolý u úpatnice se nachází menší průzkumná štola o profilu cca 1,3 x 2 metry a délce cca 6m, která odbočuje doleva. Na konci hlavní štolý se nachází velké množství na malé kousky rozdrceného kamene. Původně to vypadalo tak, že je štola v této části úmyslně zasypaná. Jelikož ale tento materiál je ve stejné výšce jako malá boční průzkumná štola, nebude zřejmě štola dále do nitra kopce pokračovat.

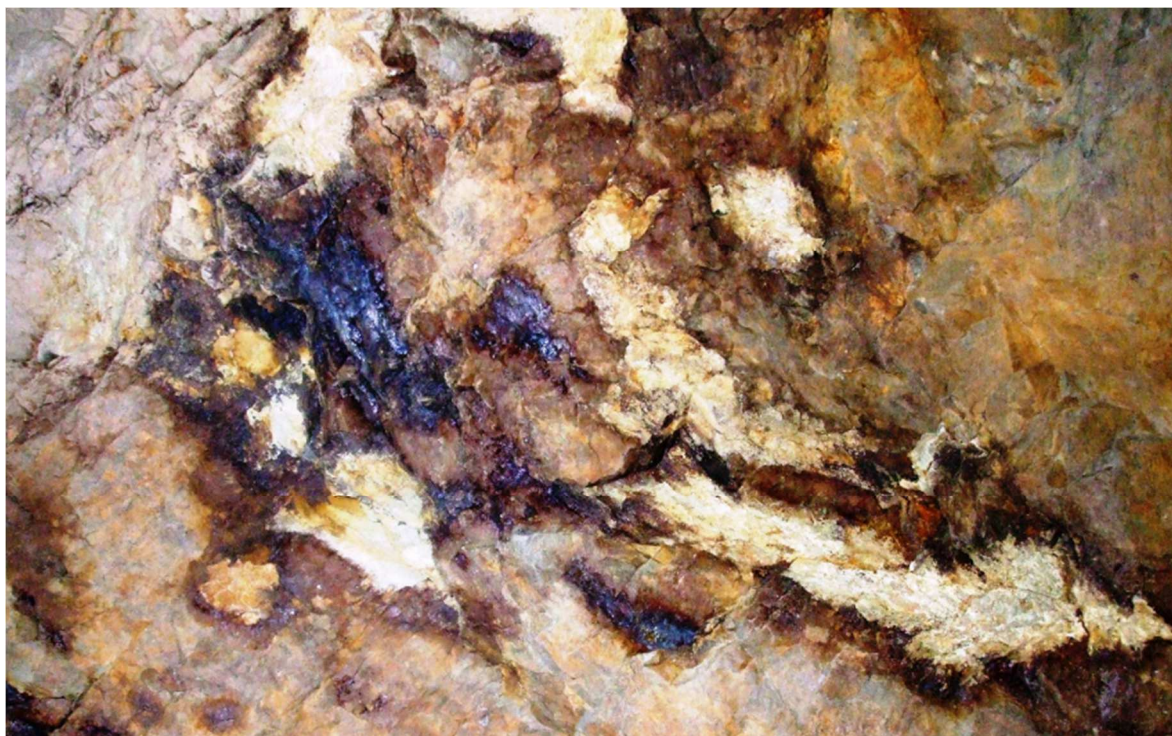
*Obrázek 19: Viditelné žíly magnetovce na stropních částech štoly č. 2471 a 2472 (autor: Dostál Lukáš, foto: 9.9.2014)*

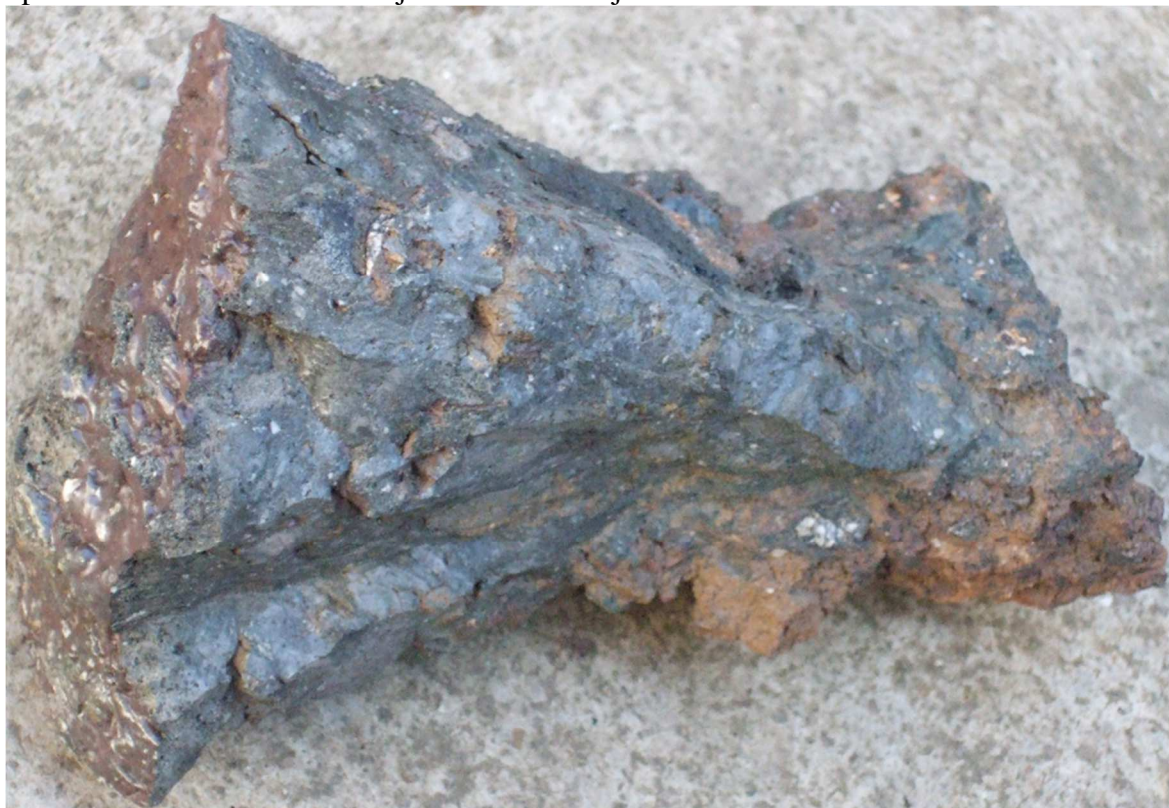
*Obrázek 20: Struska z vysoké pece z areálu hutě Rosolda (autor: Dostál Lukáš, foto: 19.3.2015)*

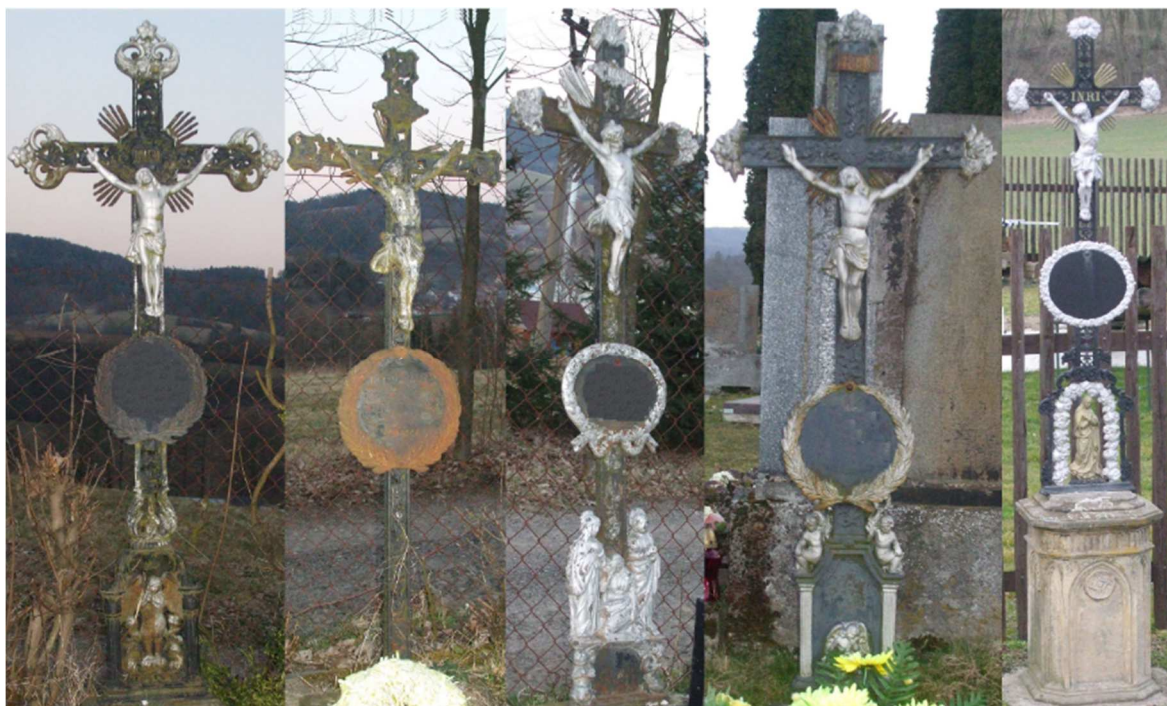
Obrázek 21: Kříž z Huti Rosolda dochované na hřbitově ve Vranové Lhotě a u zájezdního hostince v Hraňkách (autor: Dostál Lukáš, foto: 19.3.2015)

Výrobky ze Salmovy hutě můžeme vidět na místním hřbitově, kde se do dnešní doby zachovalo pár litinových křížů. Nějaké ukázky výrobků z této hutě můžeme vidět v místní síni tradic. Z místní huti pochází kříže, které můžeme vidět v pískovcových opracovaných kvádrech podél silnic a cest.

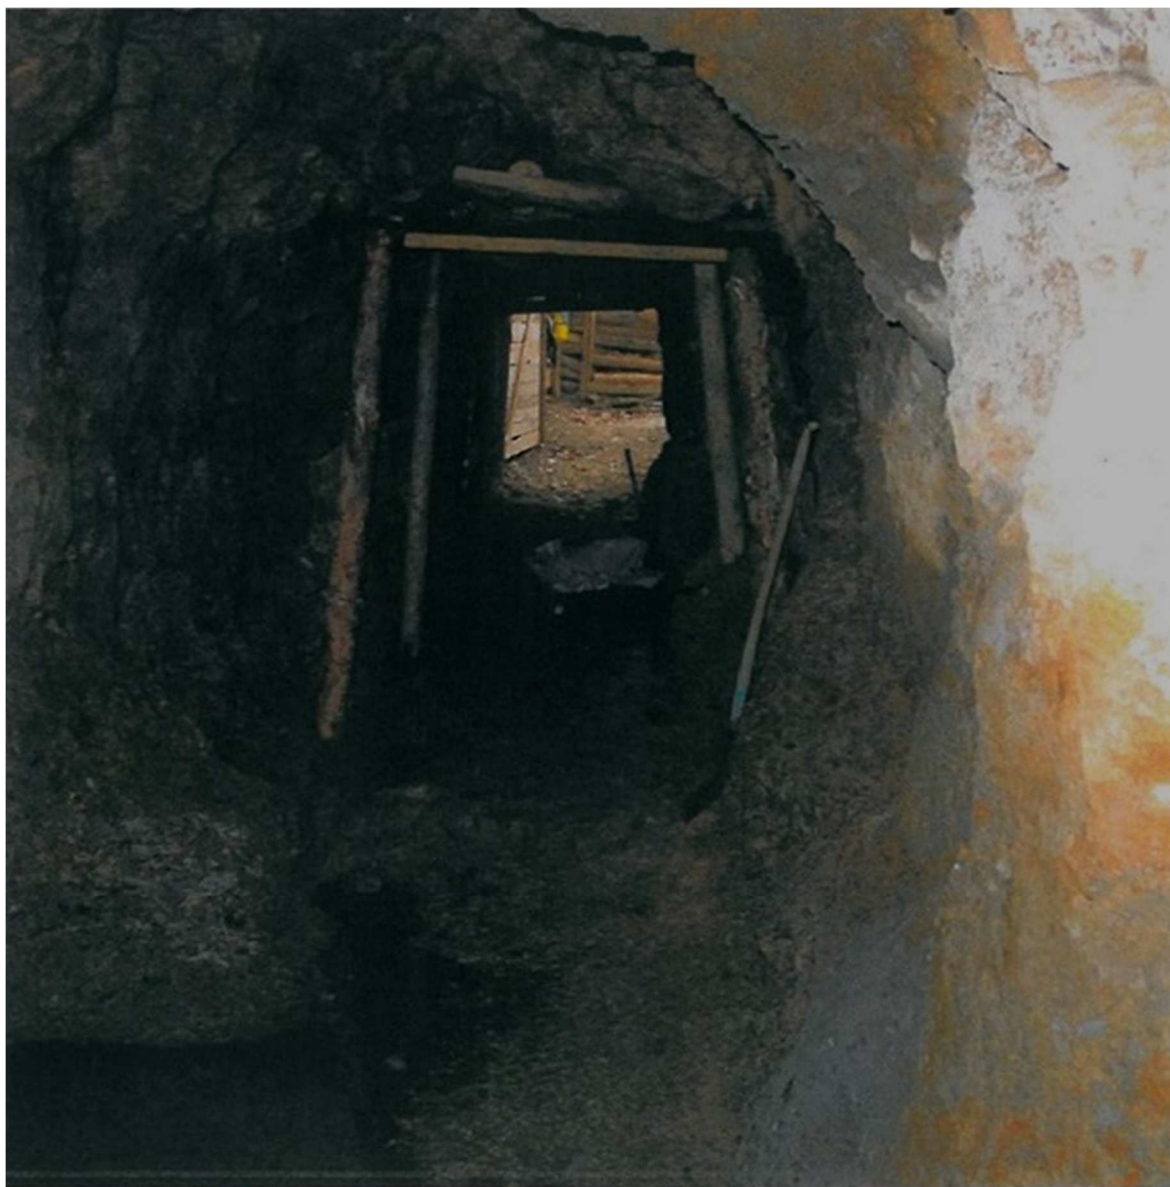
*Obrázek 26: Sanovaná štola č.595 v Roveňském dole fotka byla pořízena během sanačních prací (autor: GE-OTEST Brno, foto: 2002)*

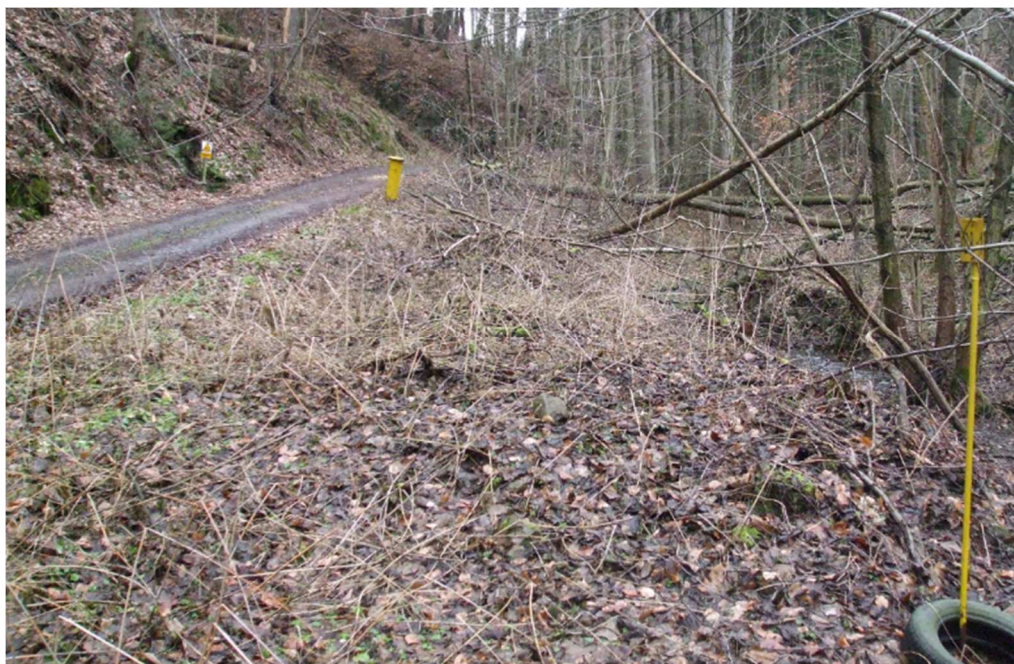
*Obrázek 35: Sanovaná štola č.595 v Roveňském dole, rozmístění kontrolních vrtů v okolí štoly (autor: Dostál Lukáš, foto: 2.3.2015)*

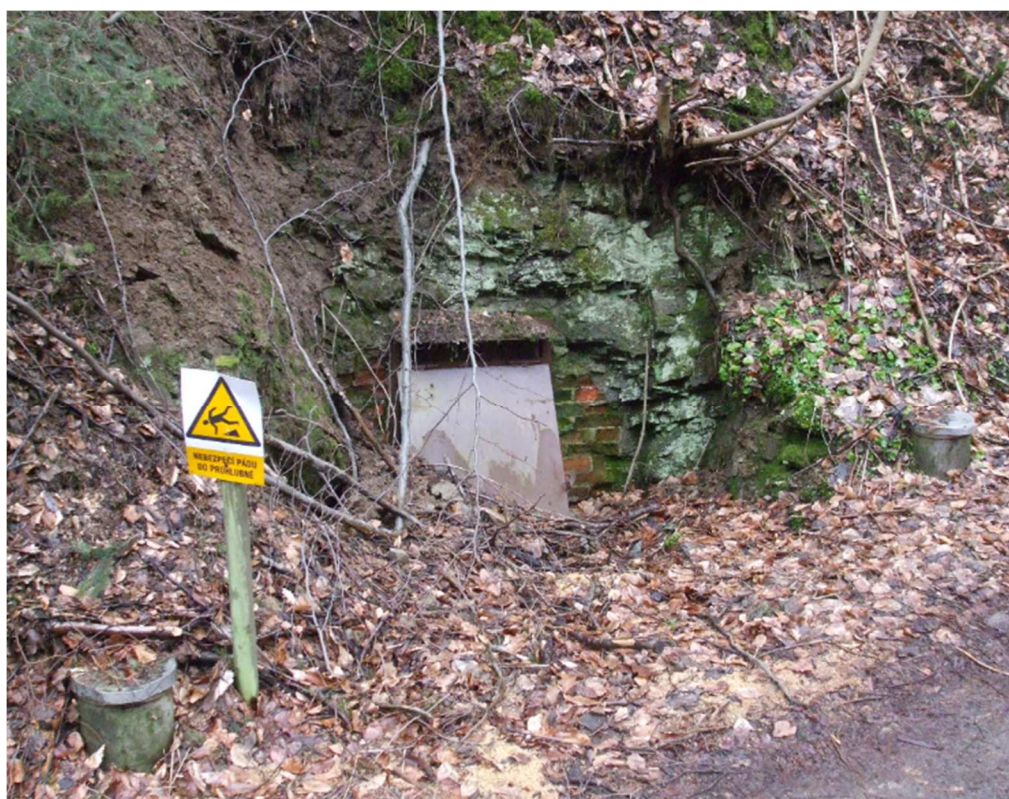
*Obrázek 36: Vchod do sanované štoly č.595 v Roveňském dole (autor: Dostál Lukáš, foto: 2.3.2015)*

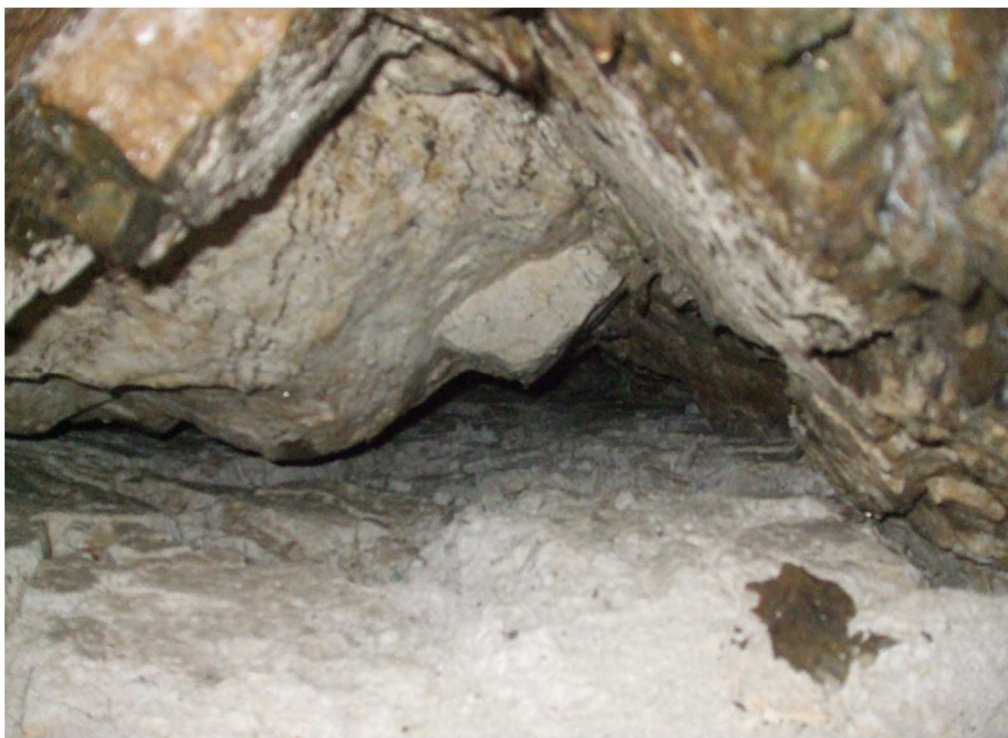
*Obrázek 37: Vnitřek sanované štoly č.595 v Roveňském dole (autor: Dostál Lukáš, foto: 2.3.2015)*

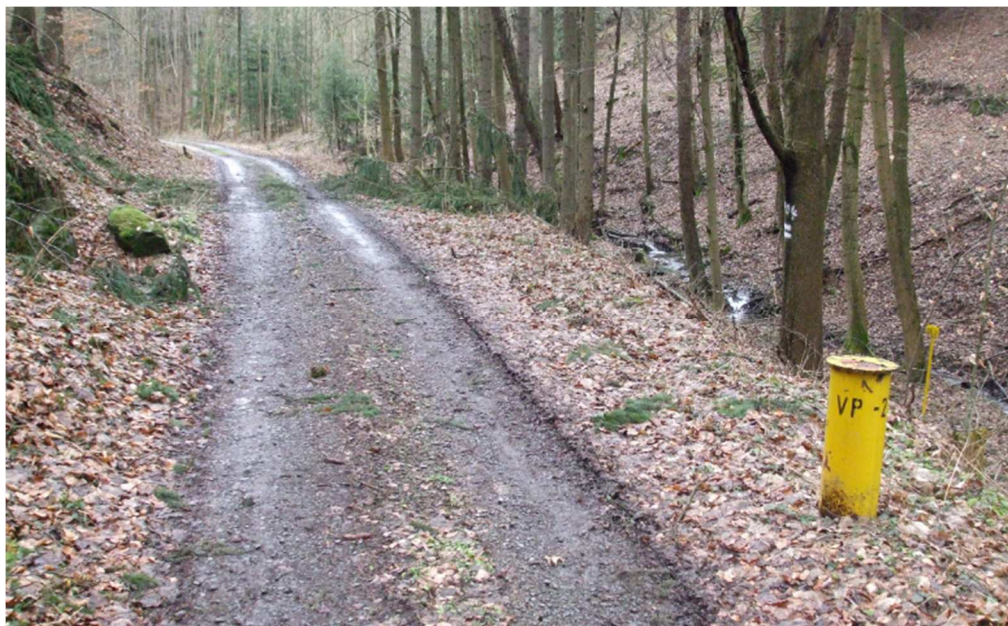
*Obrázek 38: Sanovaná štola č.2132 v Roveňském dole, rozmístění kontrolních vrů v okolí štoly (autor: Dostál Lukáš, foto: 2.3.2015)*

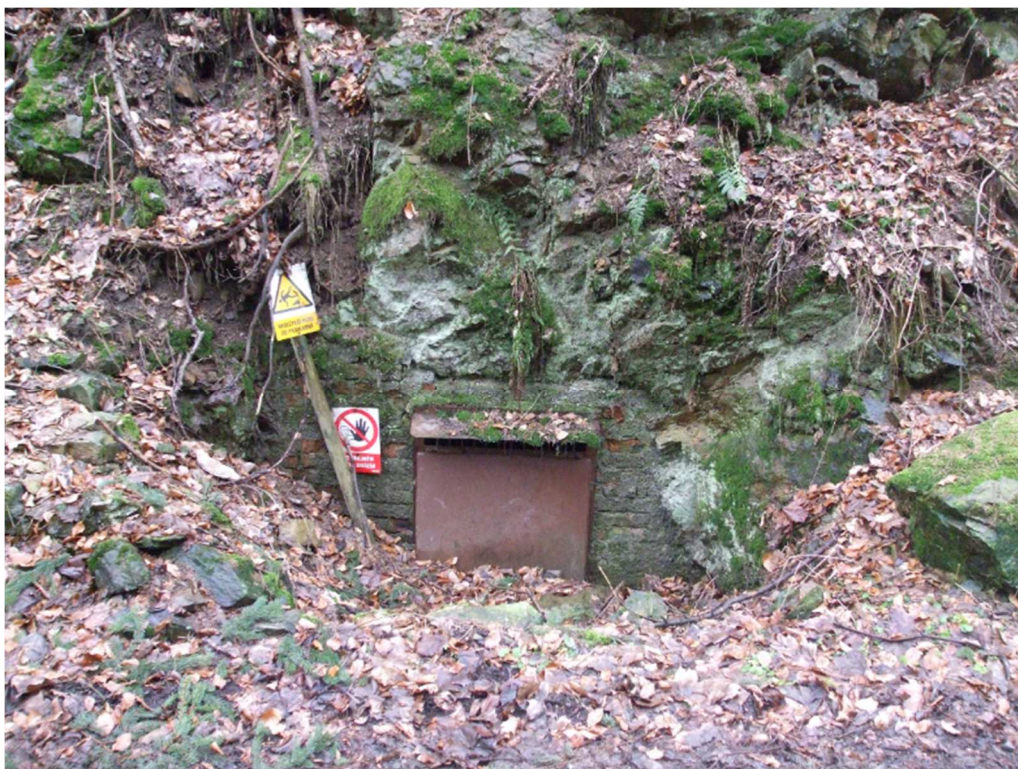
Obrázek 39: Vchod do sanované štoly č.2132 v Roveňském dole (autor: Dostál Lukáš, foto: 2.3.2015)

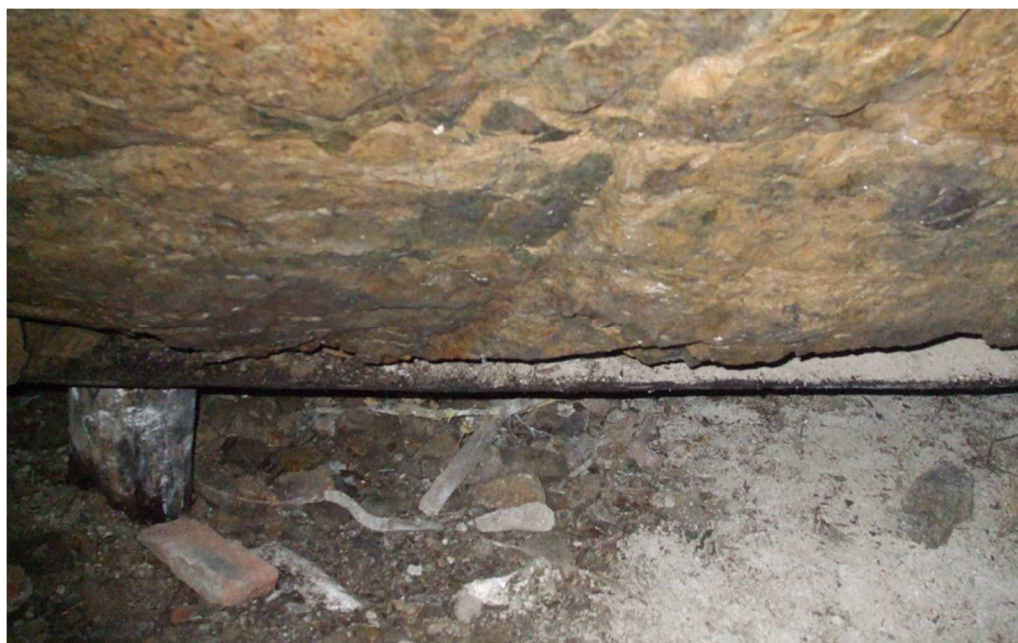
Obrázek 40: Vnitřek sanované štoly č.2132 v Roveňském dole (autor: Dostál Lukáš, foto: 2.3.2015)

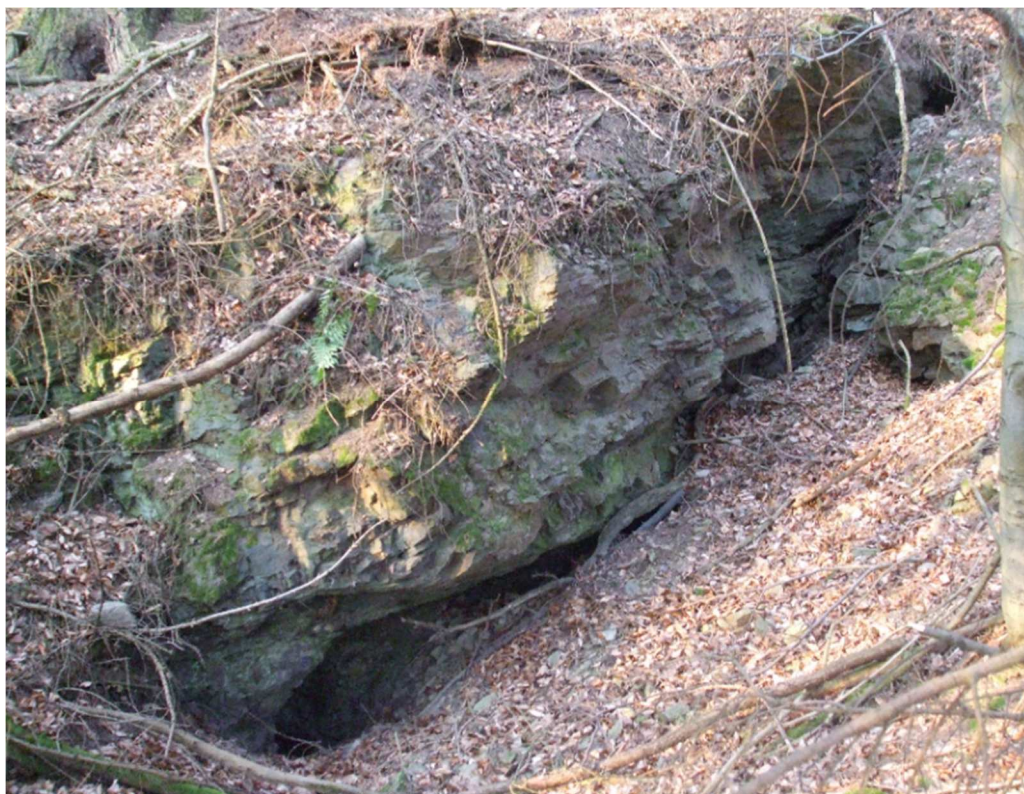
*Obrázek 42: Vstupní portál, pozůstatek vstupu do 3 Salmových štol (autor: Dostál Lukáš, foto: 18.3.2015)*

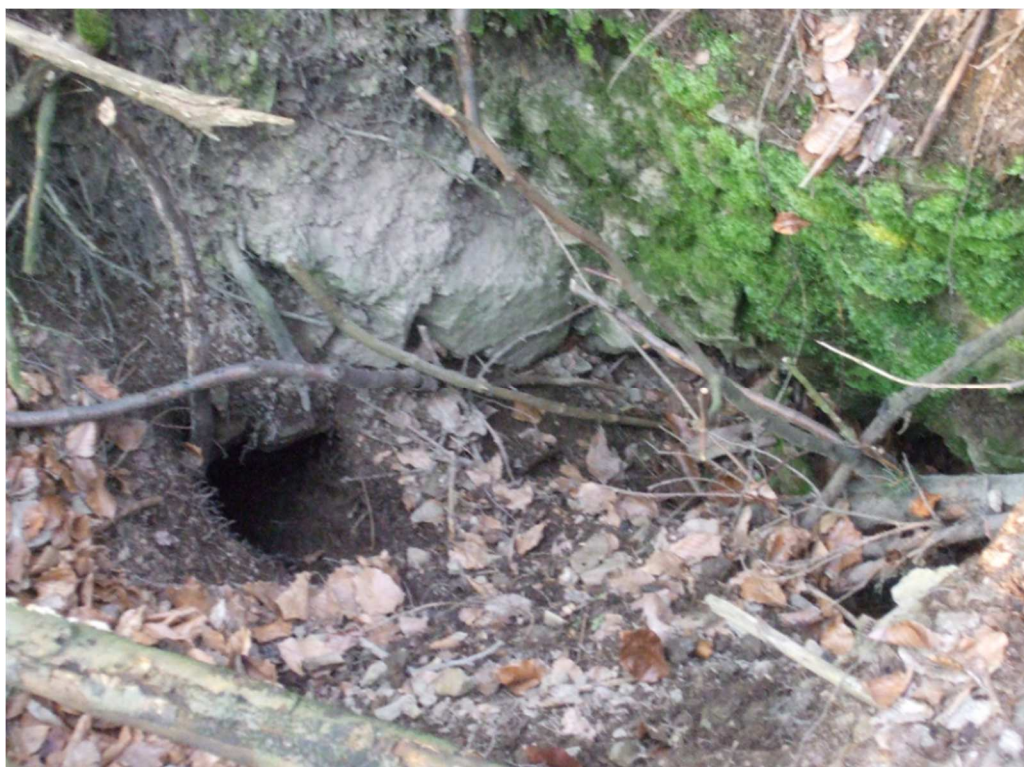
*Obrázek 43: Okýnko ústící z důlního díla (autor: Dostál Lukáš, foto: 18.3.2015)*

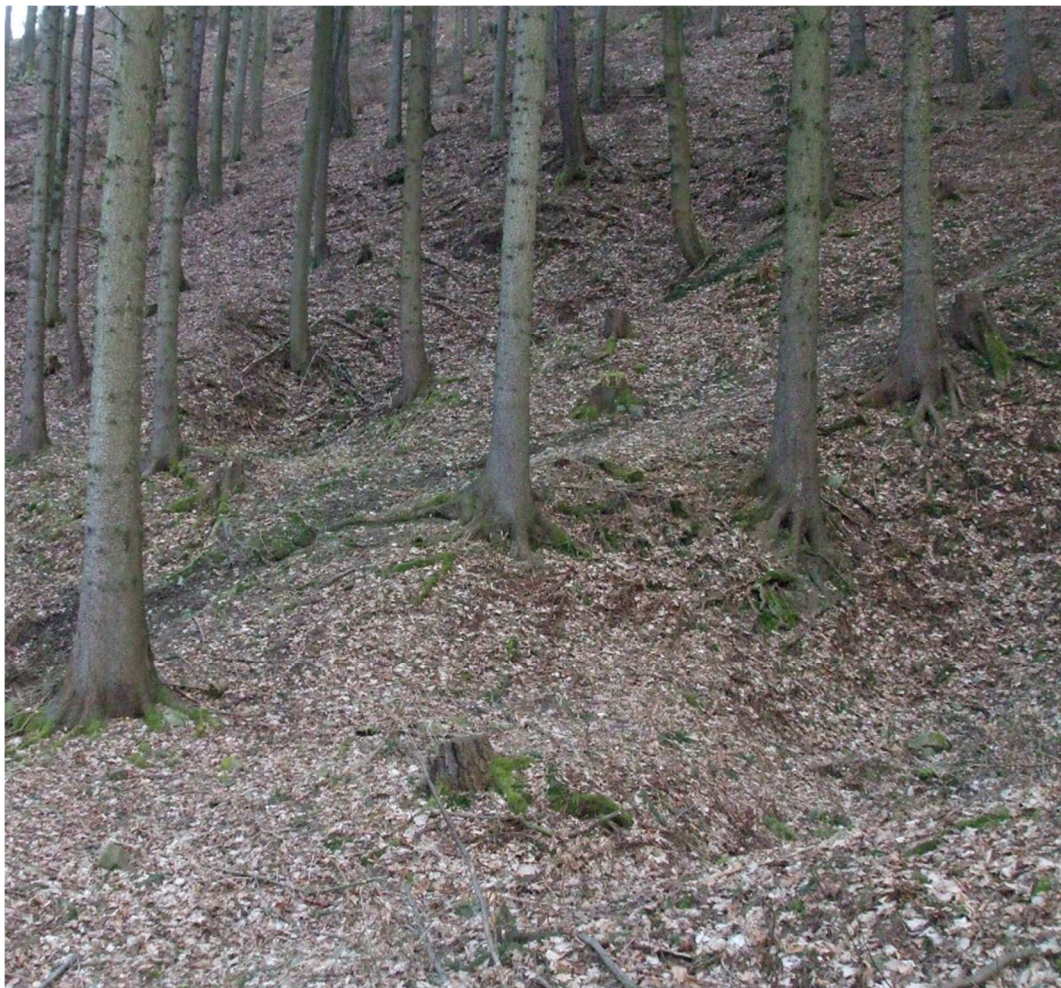
*Obrázek 44: Částečný pohled na ústí štoly a následný propad (autor: Dostál Lukáš, foto: 18.3.2015)*

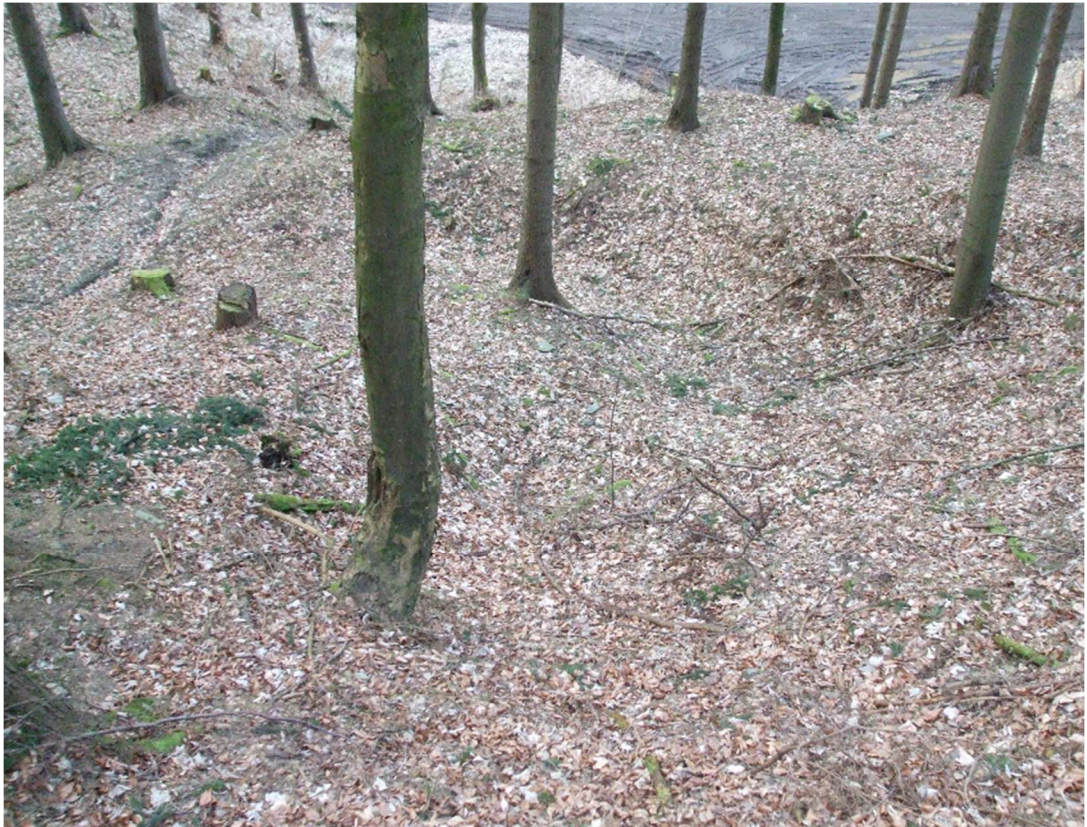
*Obrázek 45: Propadlá středověká štola pod štolou č.2471 a 2472 (autor: Dostál Lukáš, foto: 18.3.2015)*

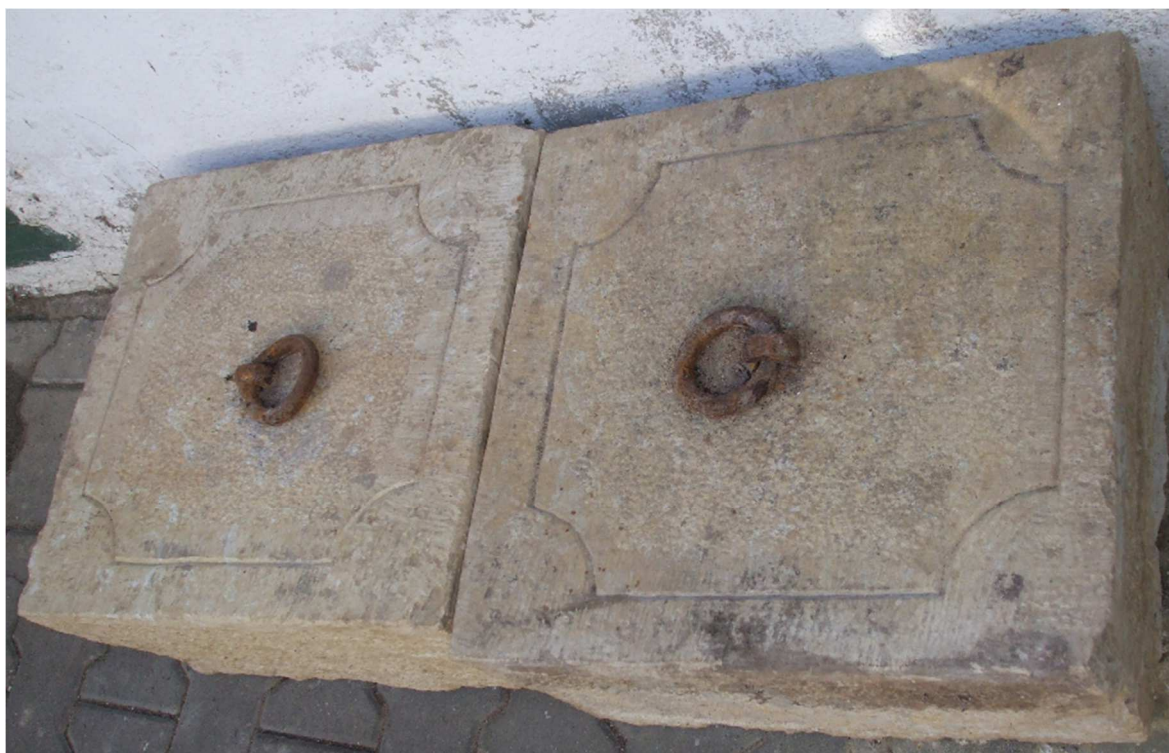
*Obrázek 50: Pískovcové kvádry pro uvazování koní (autor: Dostál Lukáš, foto: 19.3.2015)*

Ve Staré Rovni na Pišperku byla postavena budova, kde se opracovával pískovec. Výrobky a technologické odštěpky pocházející ze zdejšího podniku viz obr. 50 a 51.

Pískovcové kvádry byly původně zasazeny do zdi na dvoře či ve stáji.

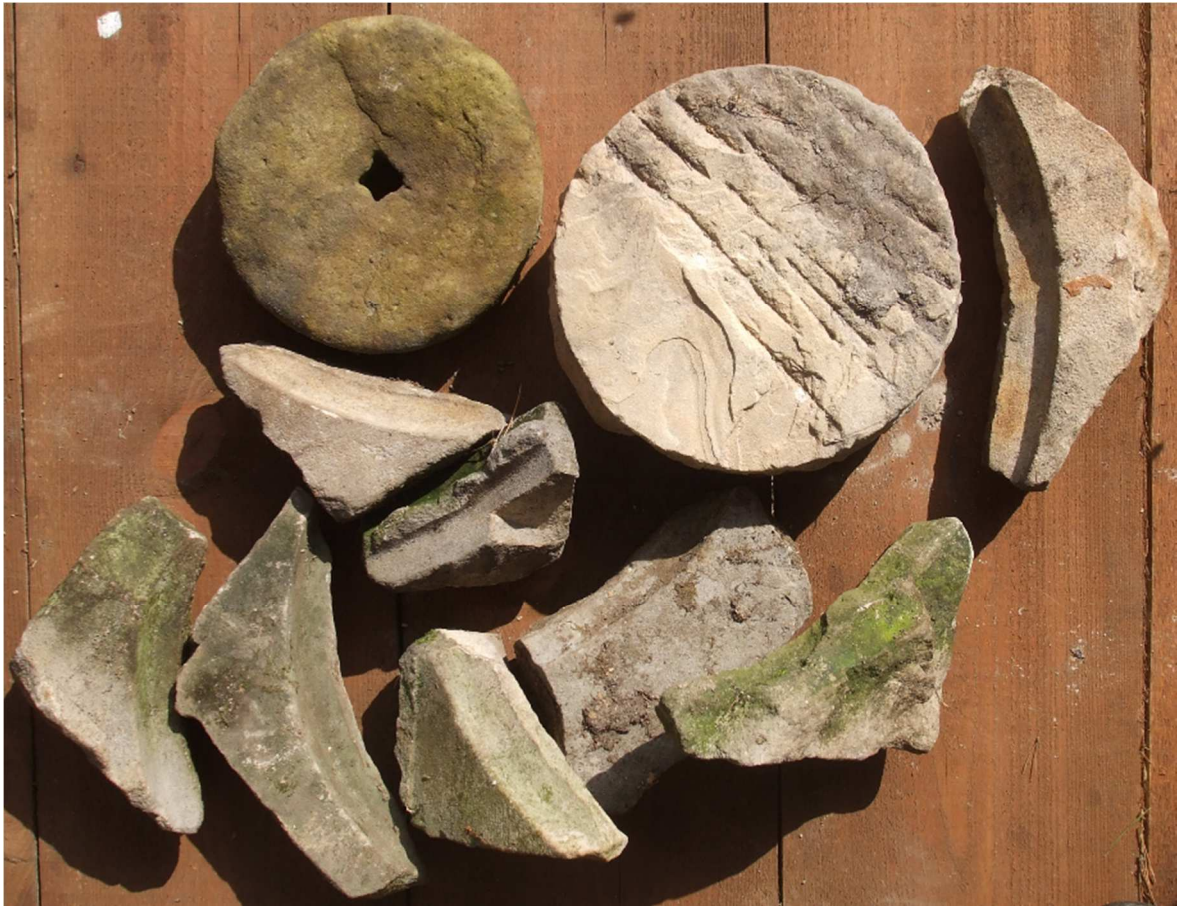
*Obrázek 51: Malí polotovar brusu s nedopracovaným otvorem, polotovar malého vysokého brusu a technologické odštěpky (autor: Dostál Lukáš, foto: 17.3.2015)*

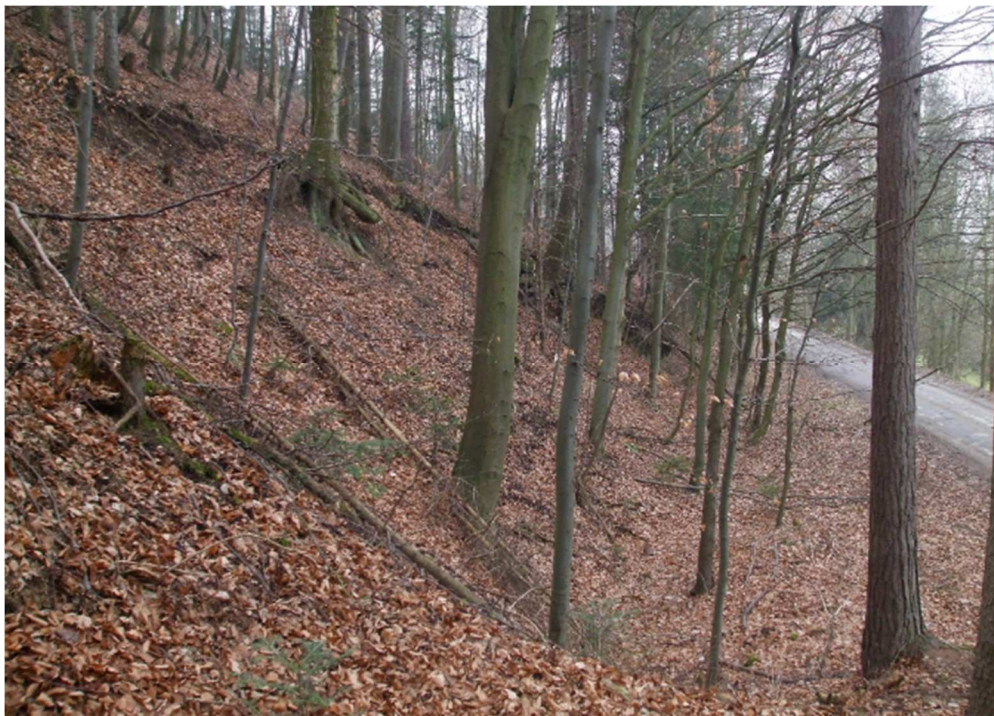
*Obrázek 55: Povrchová těžba písku v kopci Pišperk (autor: Dostál Lukáš, foto: 2.3.2015)*

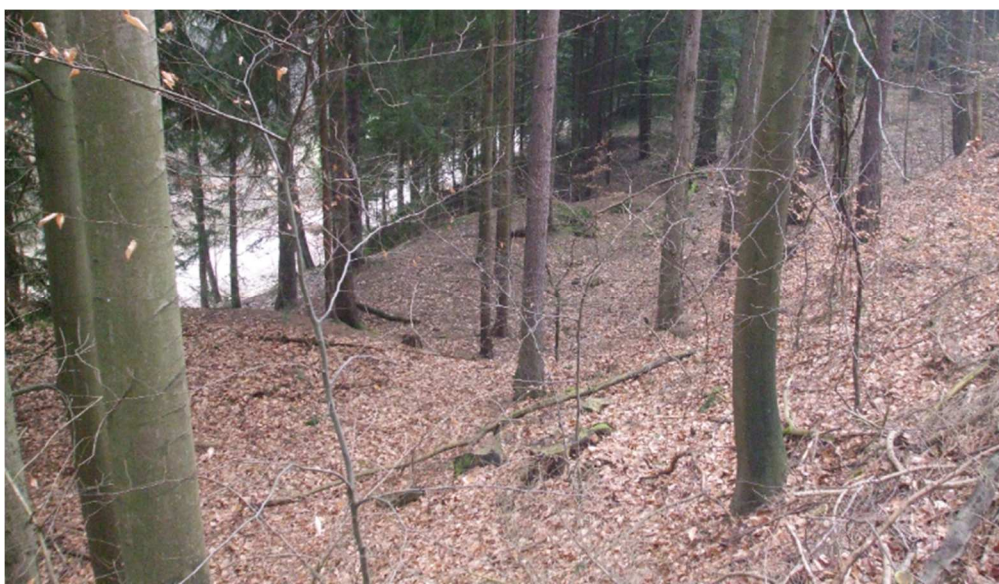
*Obrázek 56: Pozůstatky po povrchové těžbě pískovce v kopci Pišperk (autor: Dostál Lukáš, foto: 2.3.2015)*

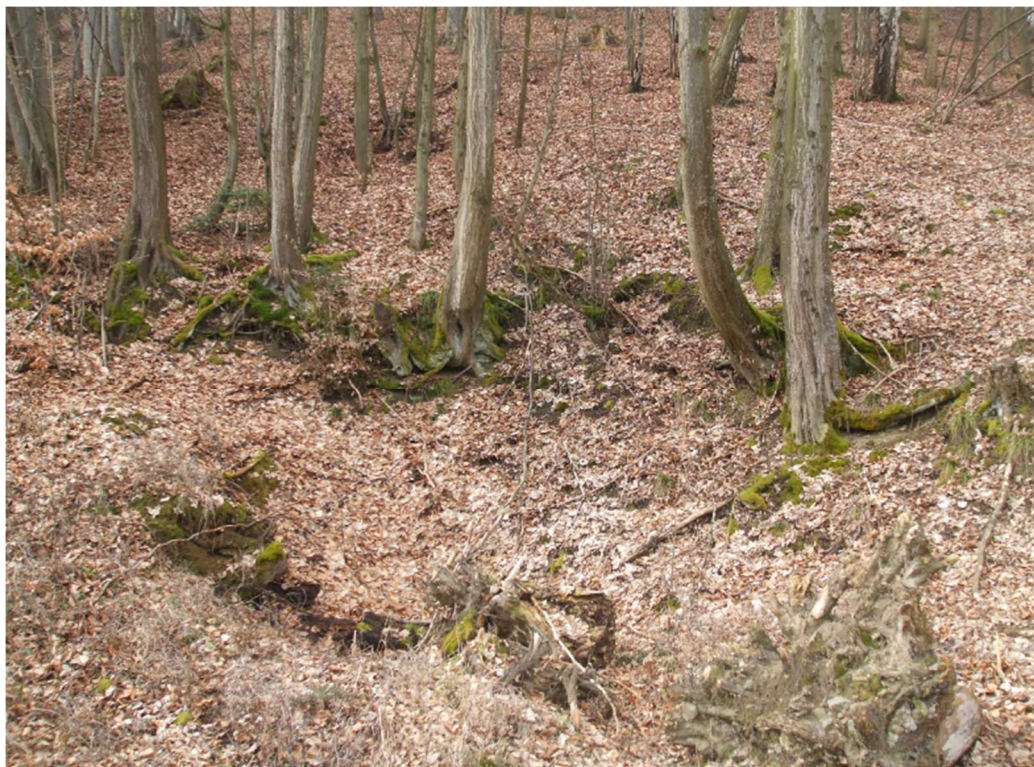
*Obrázek 57: Pozůstatky po zavaleném a zavoženém vstupním portálu do štoly v kopci Pišperk (autor: Dostál Lukáš, foto: 2.3.2015)*

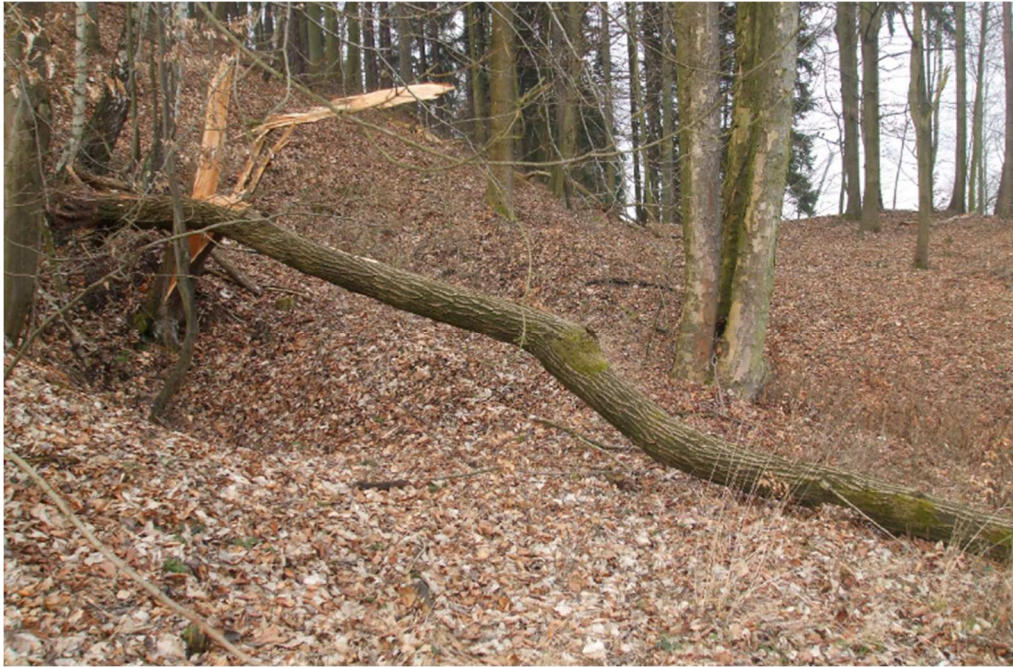
*Obrázek 58: Zřejmě propad odbočky od hlavní štoly a rovná plocha na fotografii vzniklá vlivem těžby pískovce (autor: Dostál Lukáš, foto: 2.3.2015)*

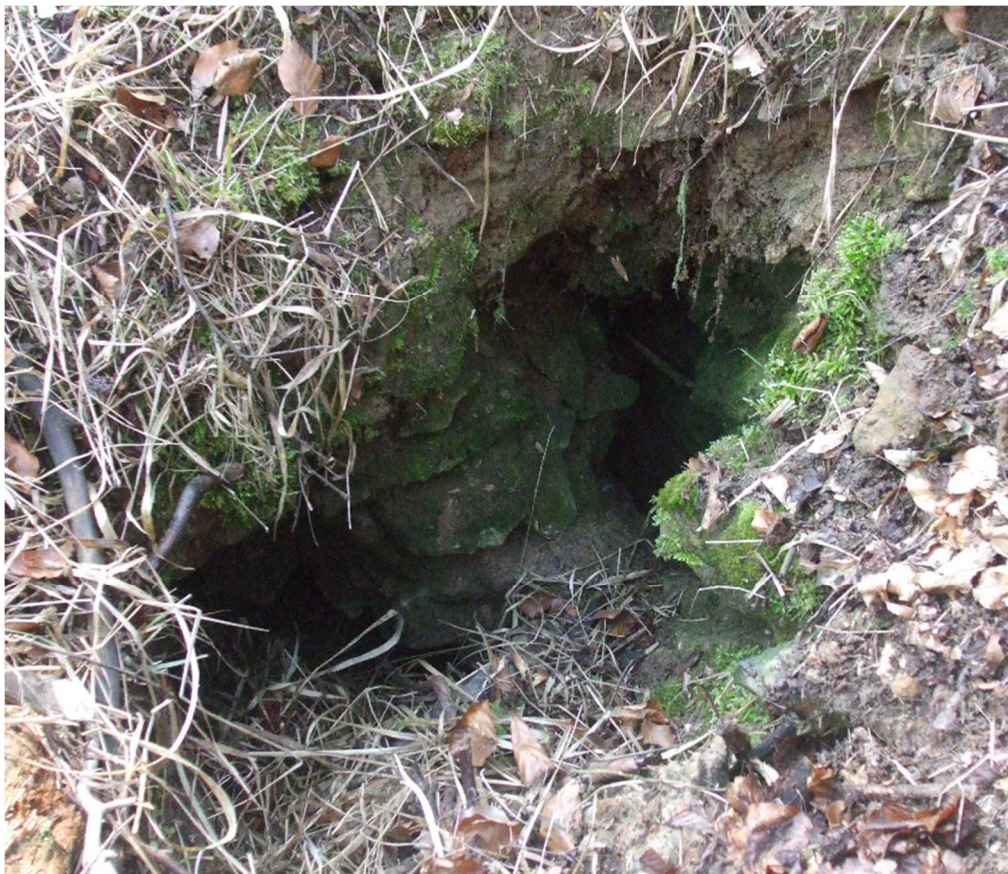
*Obrázek 59: jezevčí nora, která zřejmě ústí do větrací šachty (autor: Dostál Lukáš, foto: 2.3.2015)*

V kopci Pišperk se cca 30m od hřebenu kopce a 200m od jeho nejvyššího bodu směrem k vesnici Stará Roveň nachází ve svahu kopce jezevčí nora, která ústí zřejmě do větracích šachet starého důlního díla.

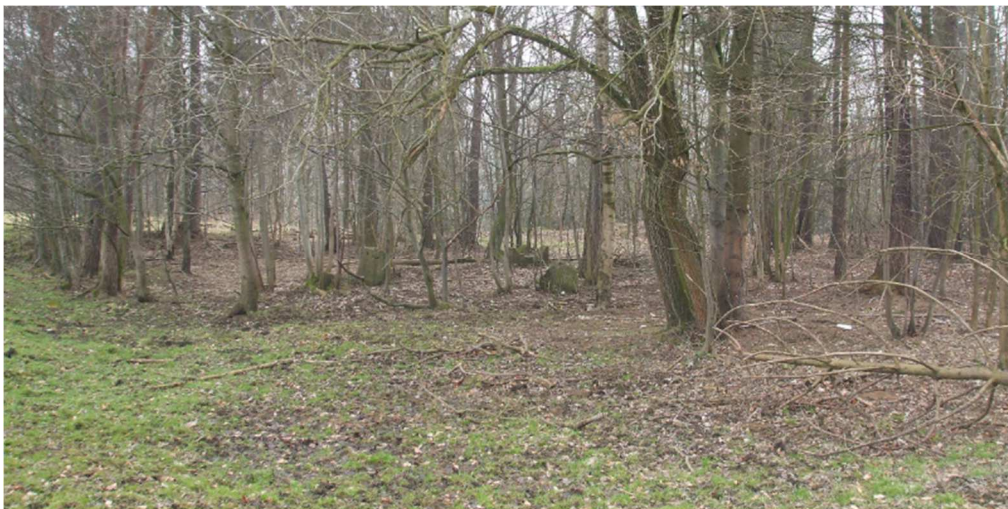
*Obrázek 60: Pozůstatky po zařízení k zpracovávání vytěženého pískovce (autor: Dostál Lukáš, foto: 2.3.2015)*

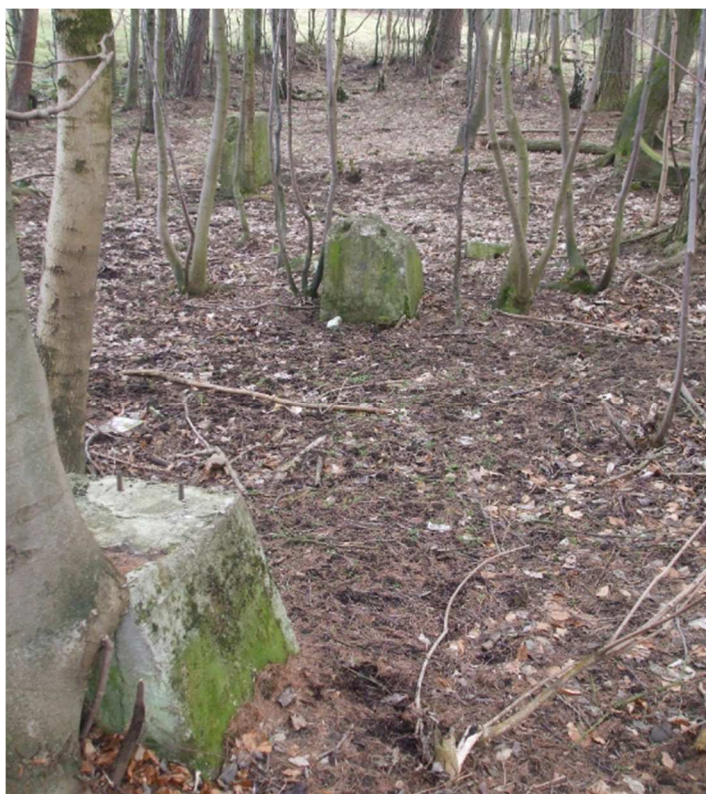
*Obrázek 61: Pozůstatky po zařízení k zpracovávání vytěženého pískovce (autor: Dostál Lukáš, foto: 1.3.2015)*

V bezprostřední blízkosti kopce Pišperk byla postavena dřevěná bouda, ve které byl v minulosti zpracováván vytěžený pískovec. Byly zde opracovávány pískovcové brusy a další výrobky. Písek, který vznikl po opracovávání a broušení brusů byl balen do sáčků a prodáván jako písek na mytí nádobí.

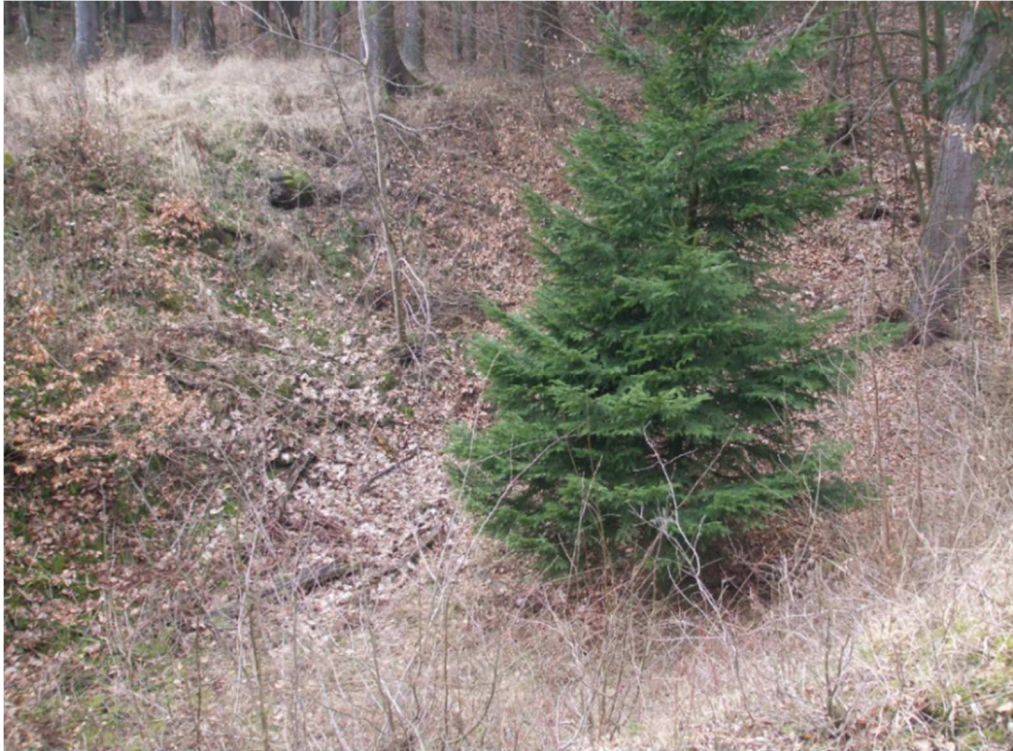
*Obrázek 62: Pohled na pozůstatek po zavaleném ústí štoly (autor: Dostál Lukáš, foto: 1.3.2015)*

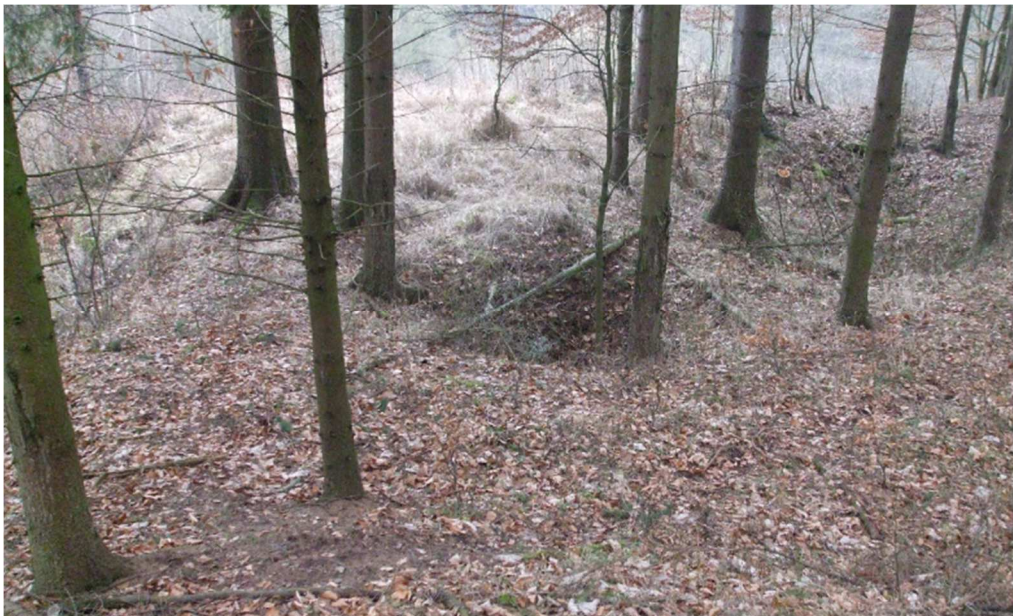
*Obrázek 63: Propady v bezprostřední blízkosti ústí štoly (autor: Dostál Lukáš, foto: 1.3.2015)*

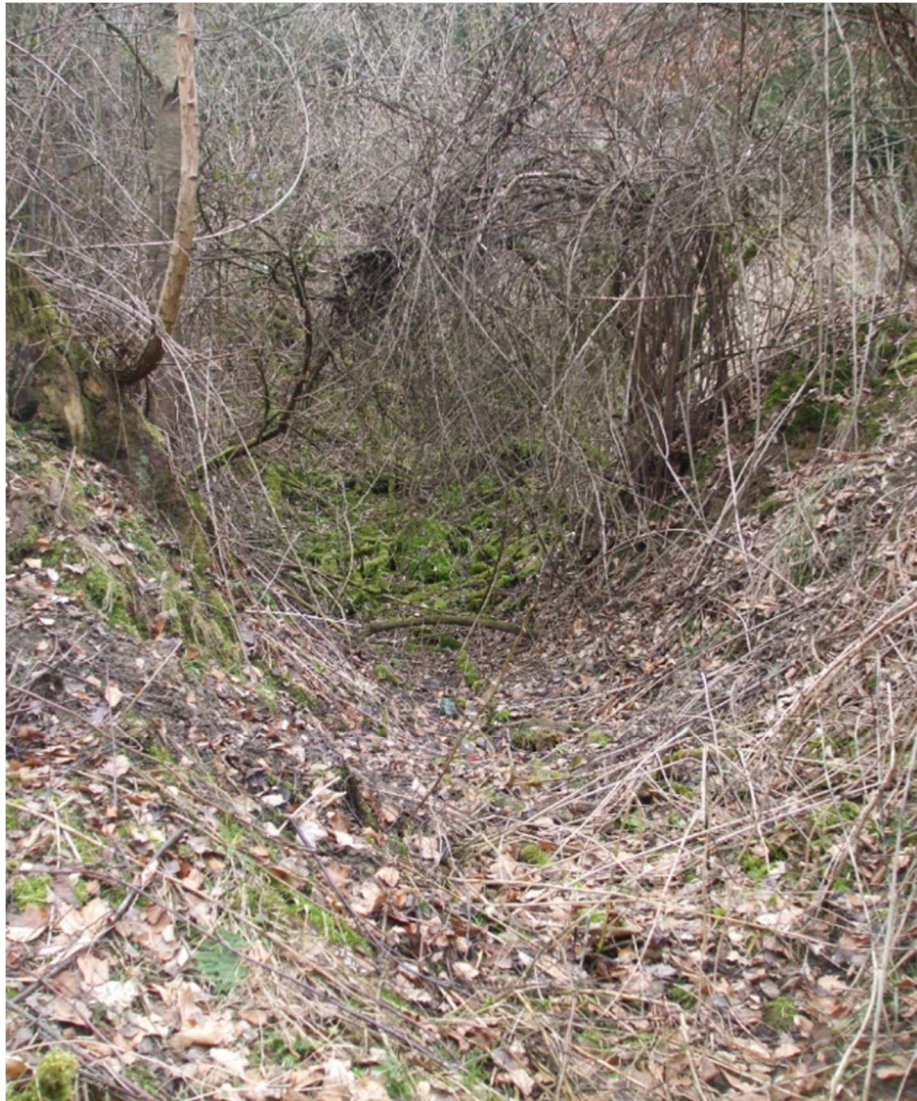
*Obrázek 64: Pozůstatek štoly pro těžbu pískovce a grafitu (autor: Dostál Lukáš, foto: 1.3.2015)*
